**RAPPRESENTANTI DEI LAVORATORI PER LA SICUREZZA
COLLEGIO 1A MOBILE PdM
Luca Beccalli
Gerlando Gucciardo
Marco Peverelli
TRENORD SrL**

Oggetto: Stazione di Milano Bovisa – Parco Libreria

ALLEGATO PARCO LIBRERA – 5 fotografie

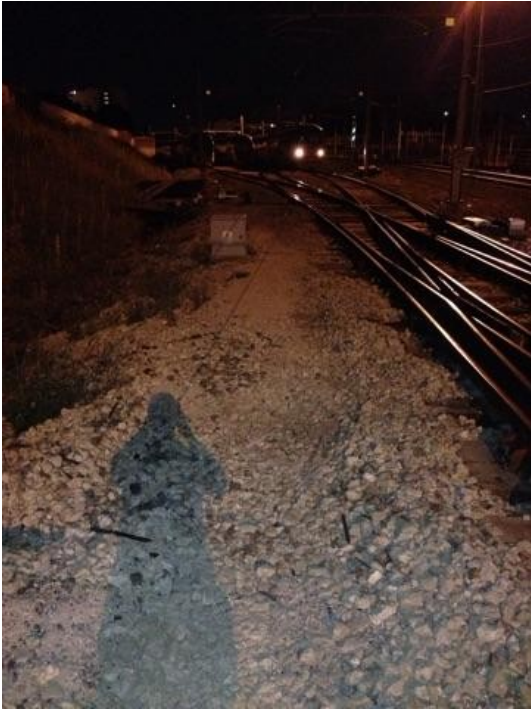
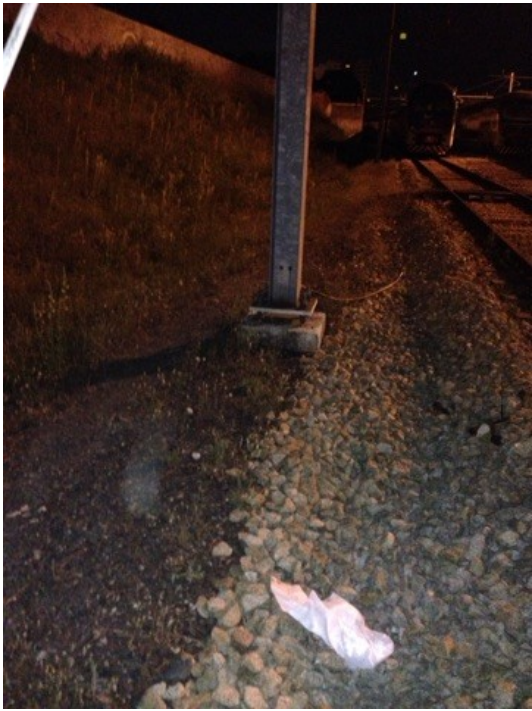
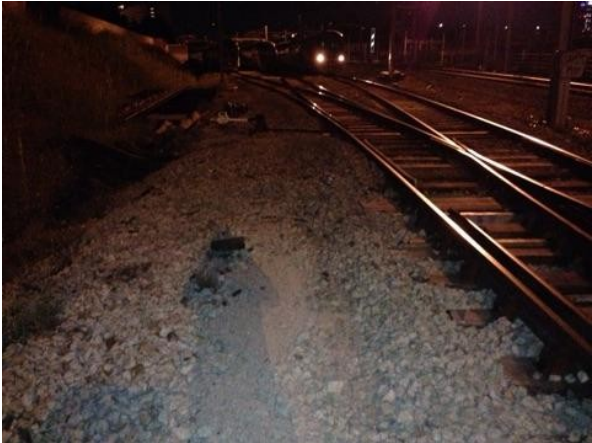
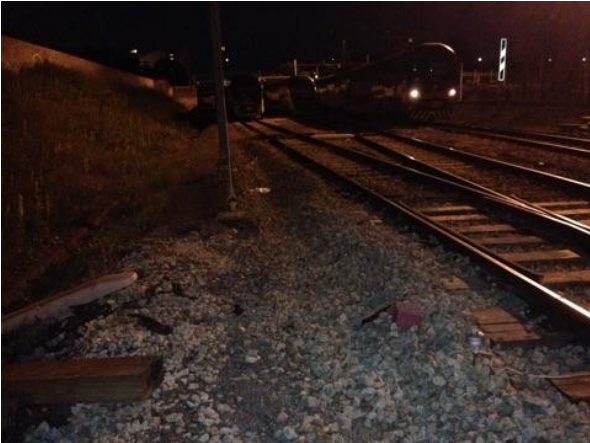
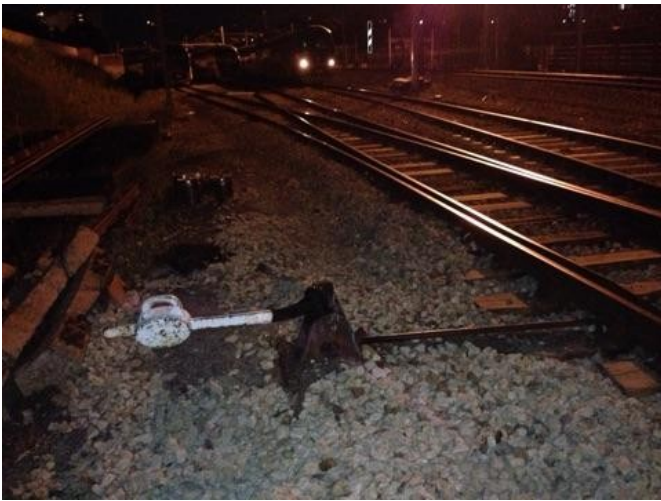
La situazione si è ulteriormente aggravata dopo il recente svio del 28-06-2016: intorno allo scambio inglese di accesso al parco non esiste più neppure traccia di sentiero, e ci si deve muovere sul ballast o camminando direttamente sulle traversine.

Una passatoia è regolarmente montata lato binari di ricovero per il loro attraversamento in sicurezza, ma il percorso per raggiungere tale passatoia è inesistente.

L'illuminazione del parco rotabili viene effettuata da una (1) torre faro posizionata lateralmente (ovest) allo stesso ad una congrua distanza.

Questo posizionamento porta ad una sufficiente illuminazione di tutto il parco solo se il parco stesso è libero da rotabili. Quando il parco è occupato (ne basta uno solo ricoverato nel binario più vicino alla torre faro) il cono d'ombra creato rende totalmente impraticabile il percorso in sicurezza dei camminamenti che, è bene ricordarlo, sono in terra battuta e ghiaia ed interrotti anche dalle attrezzature di comando di scambi a mano.

Vi preghiamo pertanto di intervenire celermente in merito, per evitare qualsiasi infortunio o incidente dovuto a questa problematica.
